## A/ OBHLIADKA JESTVUJÚCEJ NOSNEJ KONŠTRUKCIE TELOCVIČNE

| NÁZOV STAVBY | : <b>ZŠ STAŠKOV - TELOCVICŇA</b> |
| MIESTO STAVBY | : <b>k.ú. Staškov; C/KN 185/1; 185/2</b> |
| VYPRACOVAL | : <b>Ing. Pavol MASLÍK - INKAMA, Májová 1390/21, 022 01 Čadca</b> |

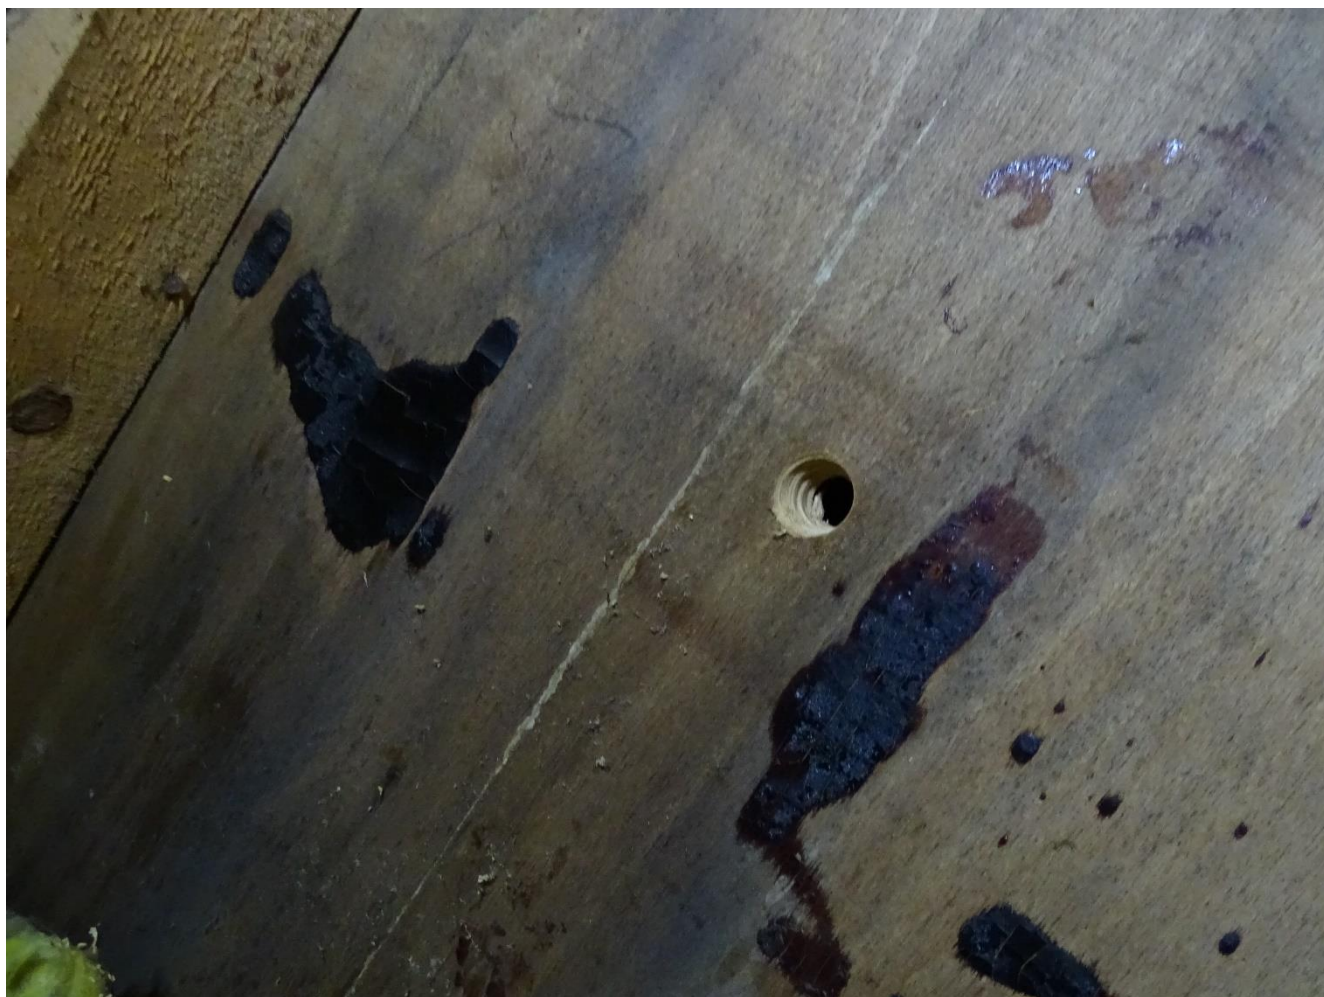
Obr. č.13 – Foto – kontrolný návrt - dutina

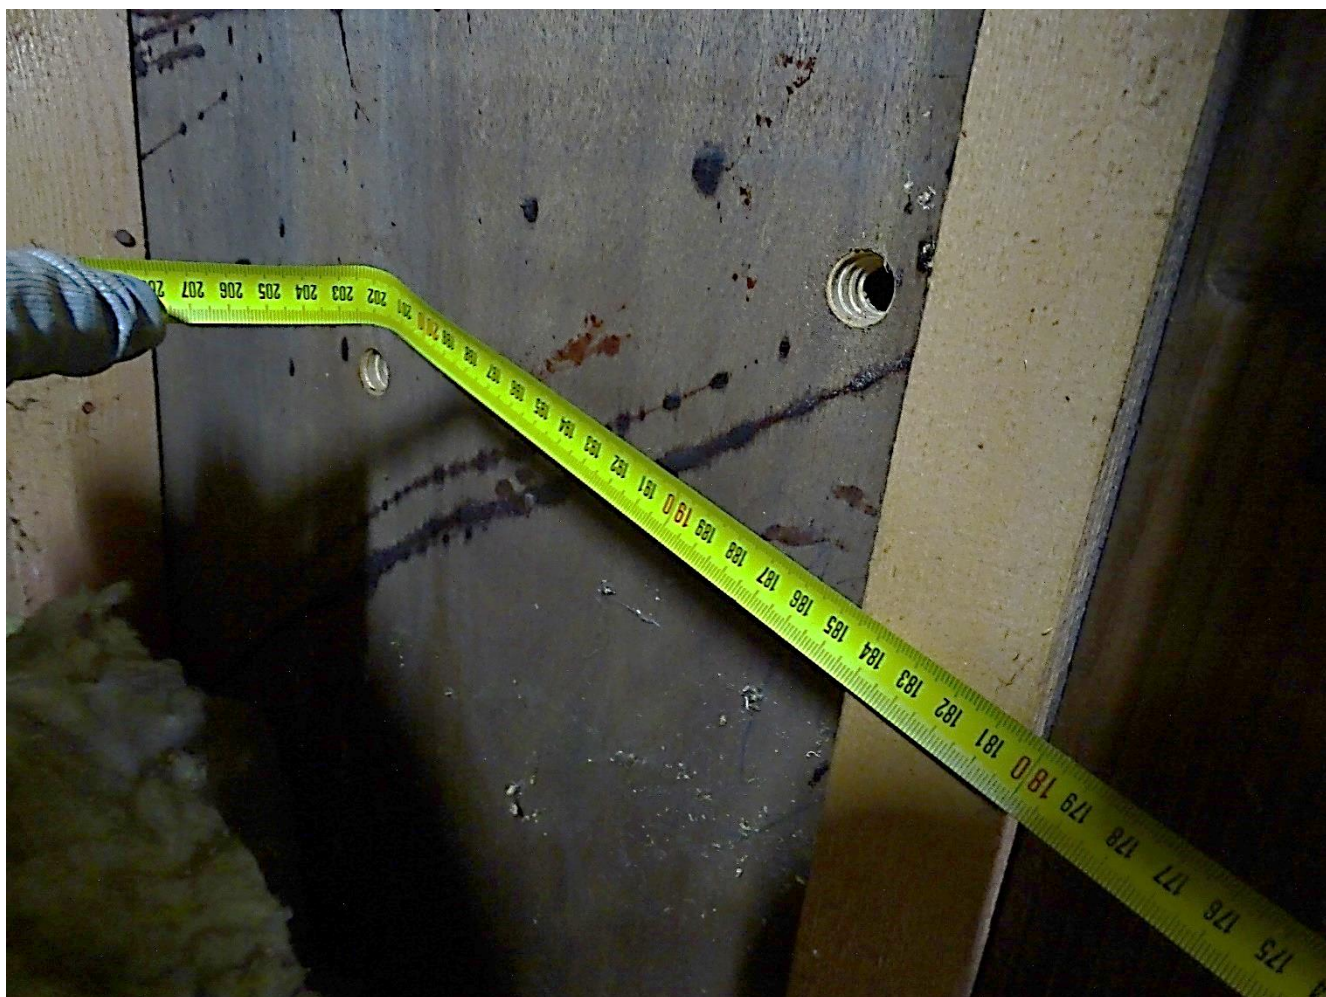
Prieskum strešných väzníkov bol vykonaný pomocou vysokozdvížnej plošiny, pričom sa zameriaval na určenie geometrie a prierečného rezu väzníka. Ten bol postupnými návrtami cez preglejkovú stenu v blízkosti neutrálnej osi overovaný, do akej miery od rohovej línie styku so stĺpom je priestor medzi dvomi stenami z preglejky hr. 15mm vyplnený po celej výške lamelami dosiek hr. cca 55mm. Miera vyplnenia je cca 2,00m od línie vonkajšej hrany stĺpa.

Obr. č.17 – Foto – Návrh so zameraním dĺžky výplne väzníka

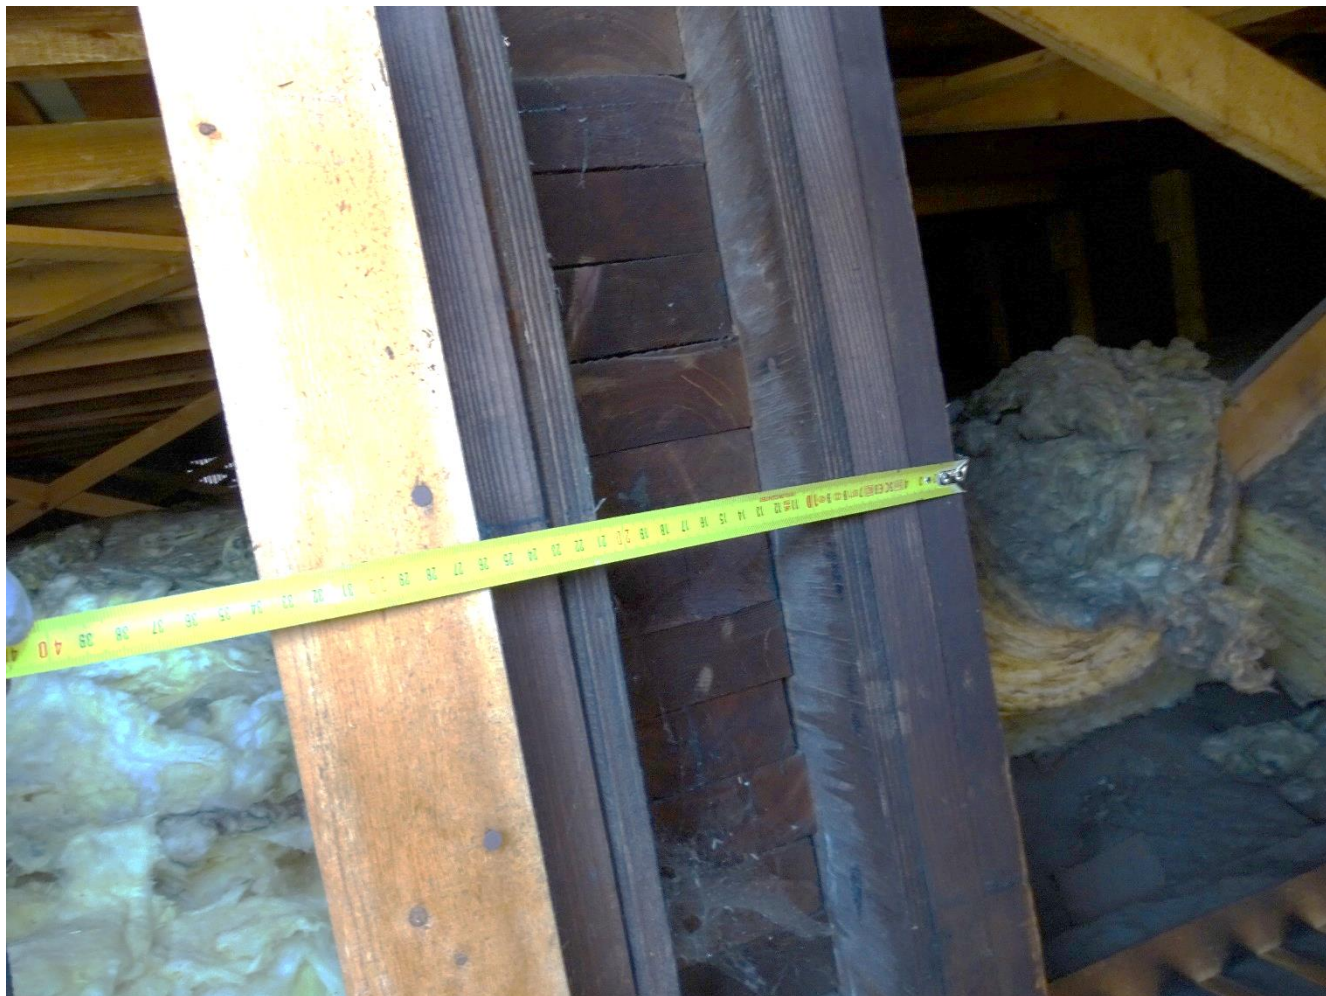
Obr. č.18 – Foto – Koncová plochy plného väzníka v rohovom tuhom rámovom styčníku

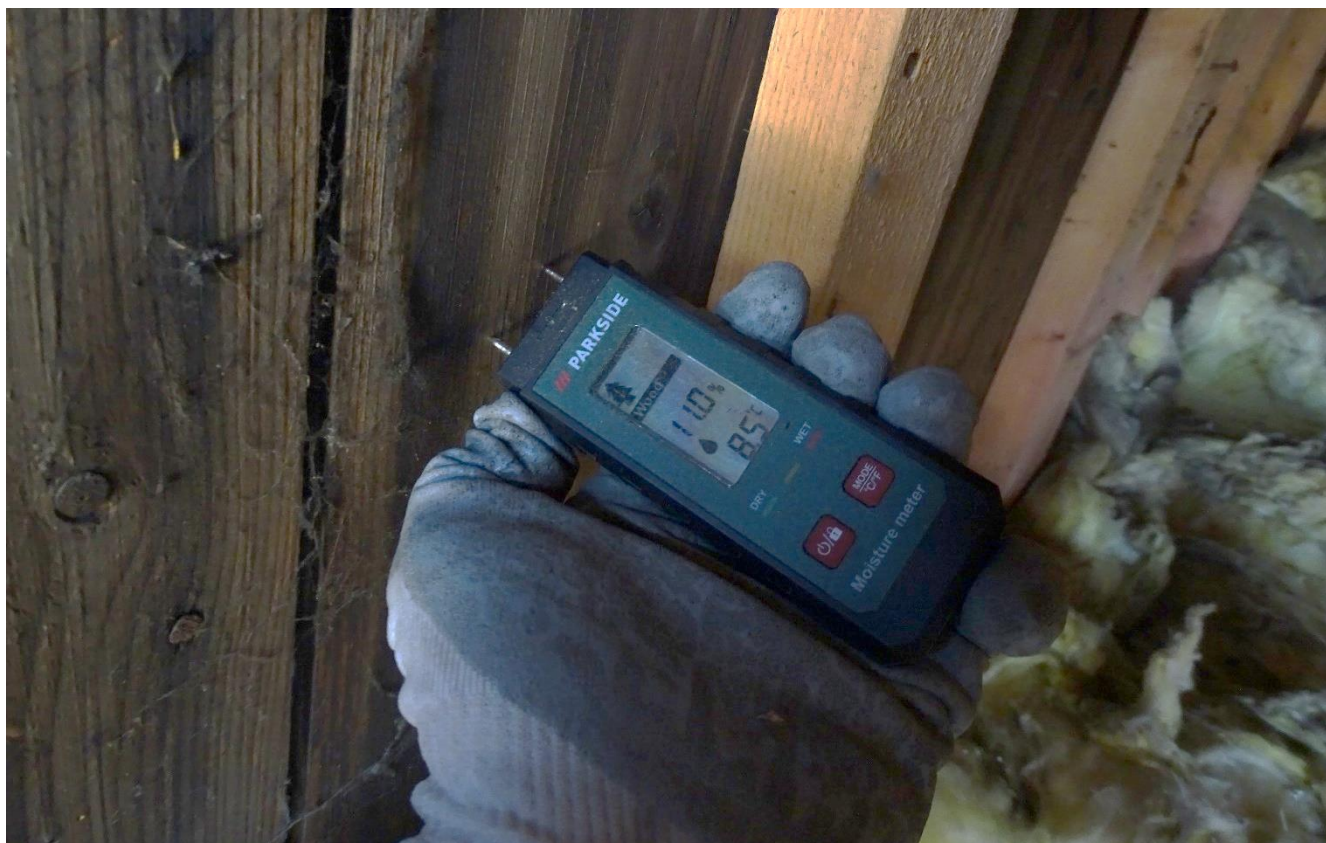
Obr. č.19 – Foto – meranie vlhkosti väzníka vpichovacím vlhkomerom

Väzníky boli v medzi-priestore plášťov suché, s minimálnou vlhkosťou ktorá bola merateľná najmä na okapovej oblasti v rozsahu 10-12% čo sa považuje za priaznivé. V rámci možností obliadky boli konštrukcie drevených lamiel hornej pásnice a steny z dosky preglejky v dobrom stave, suché, bez známkov zavlhania a bez známkov biotických činiteľov/organizmov ktoré by poškodzovali materiál NK.

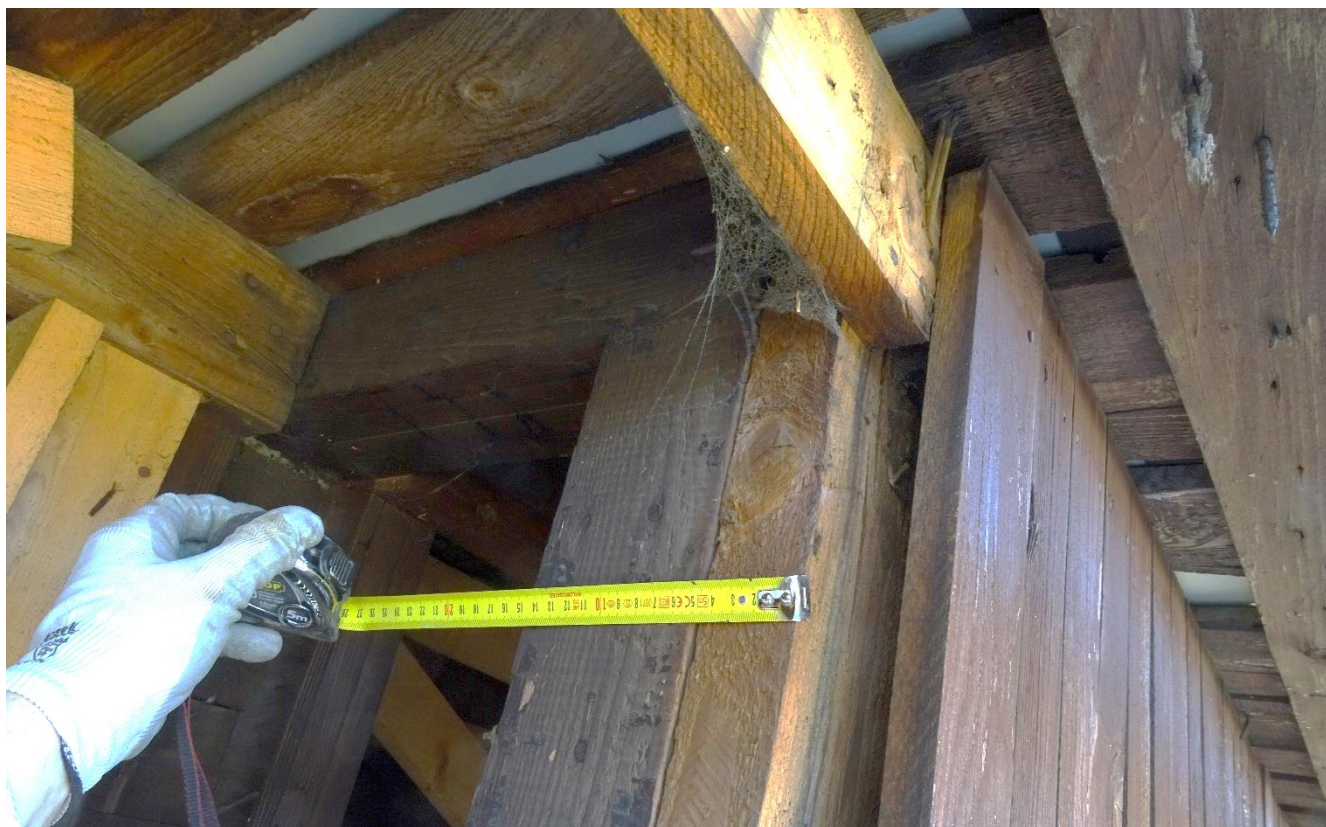
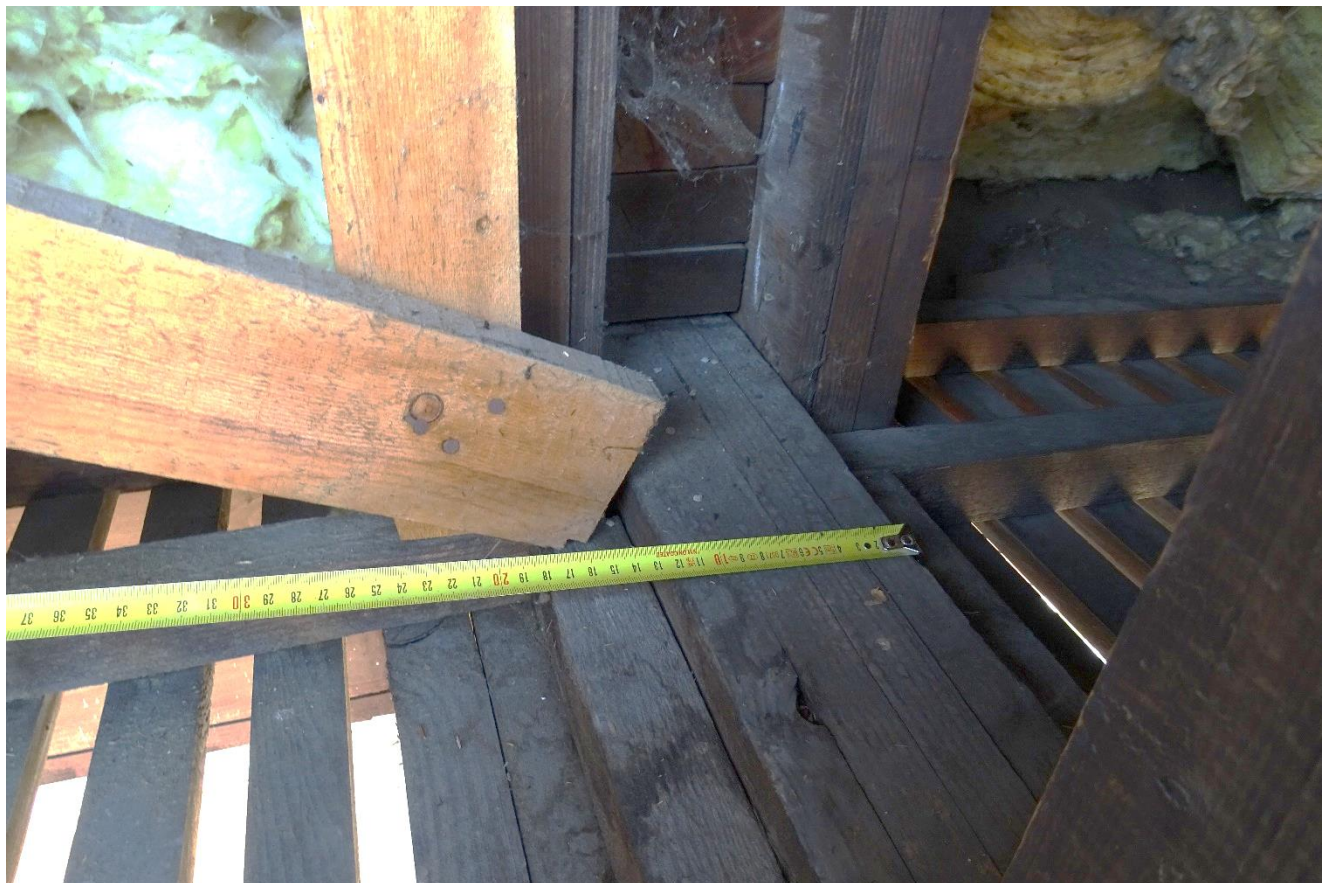
Obr. č.21 – Foto – Koncová úprava väzníka

Z uvedených fotografií a endoskopických videí je badať rozovretie lepených škár medzi stenami a pásnicami lepeného profilu vážníkov čo predstavuje vážny problém s ohľadom na kompaktnosť prierezu.

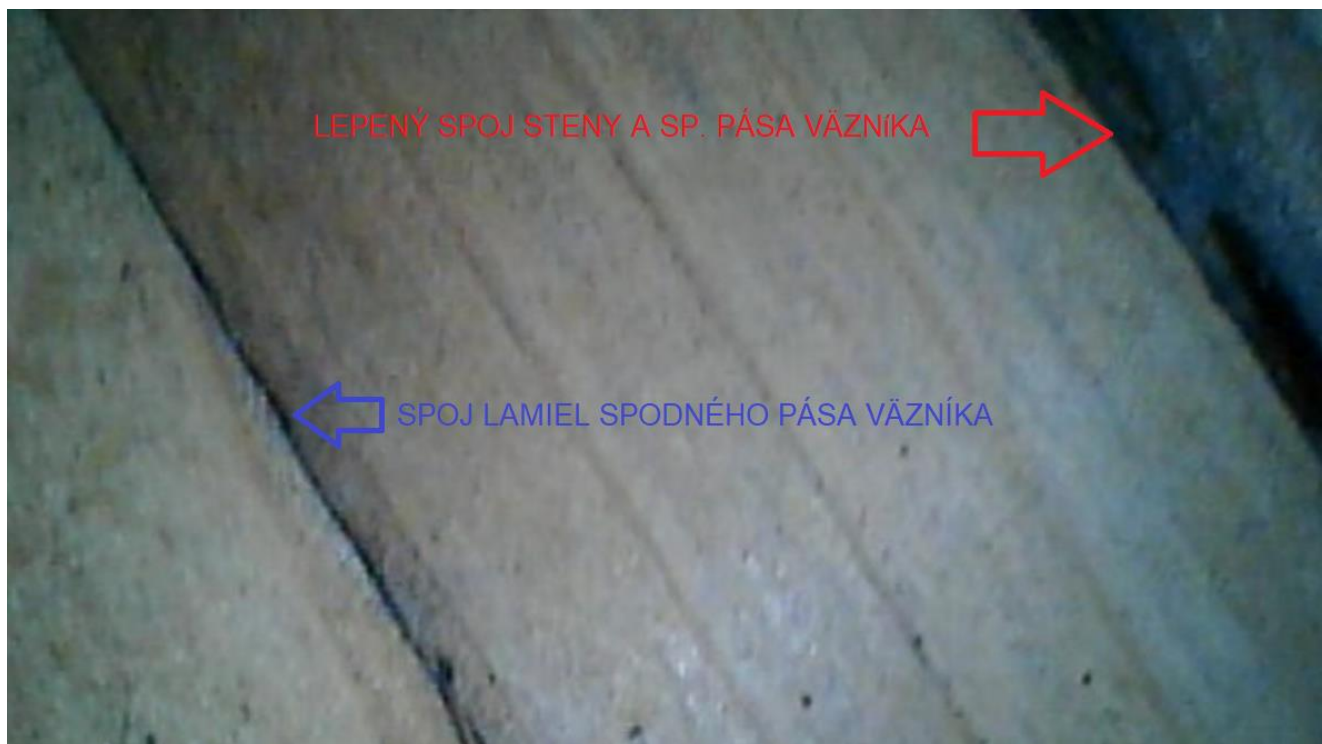
Obr. č.23 – Foto – Endoskopická snímka z vnútornej dutiny vážníka

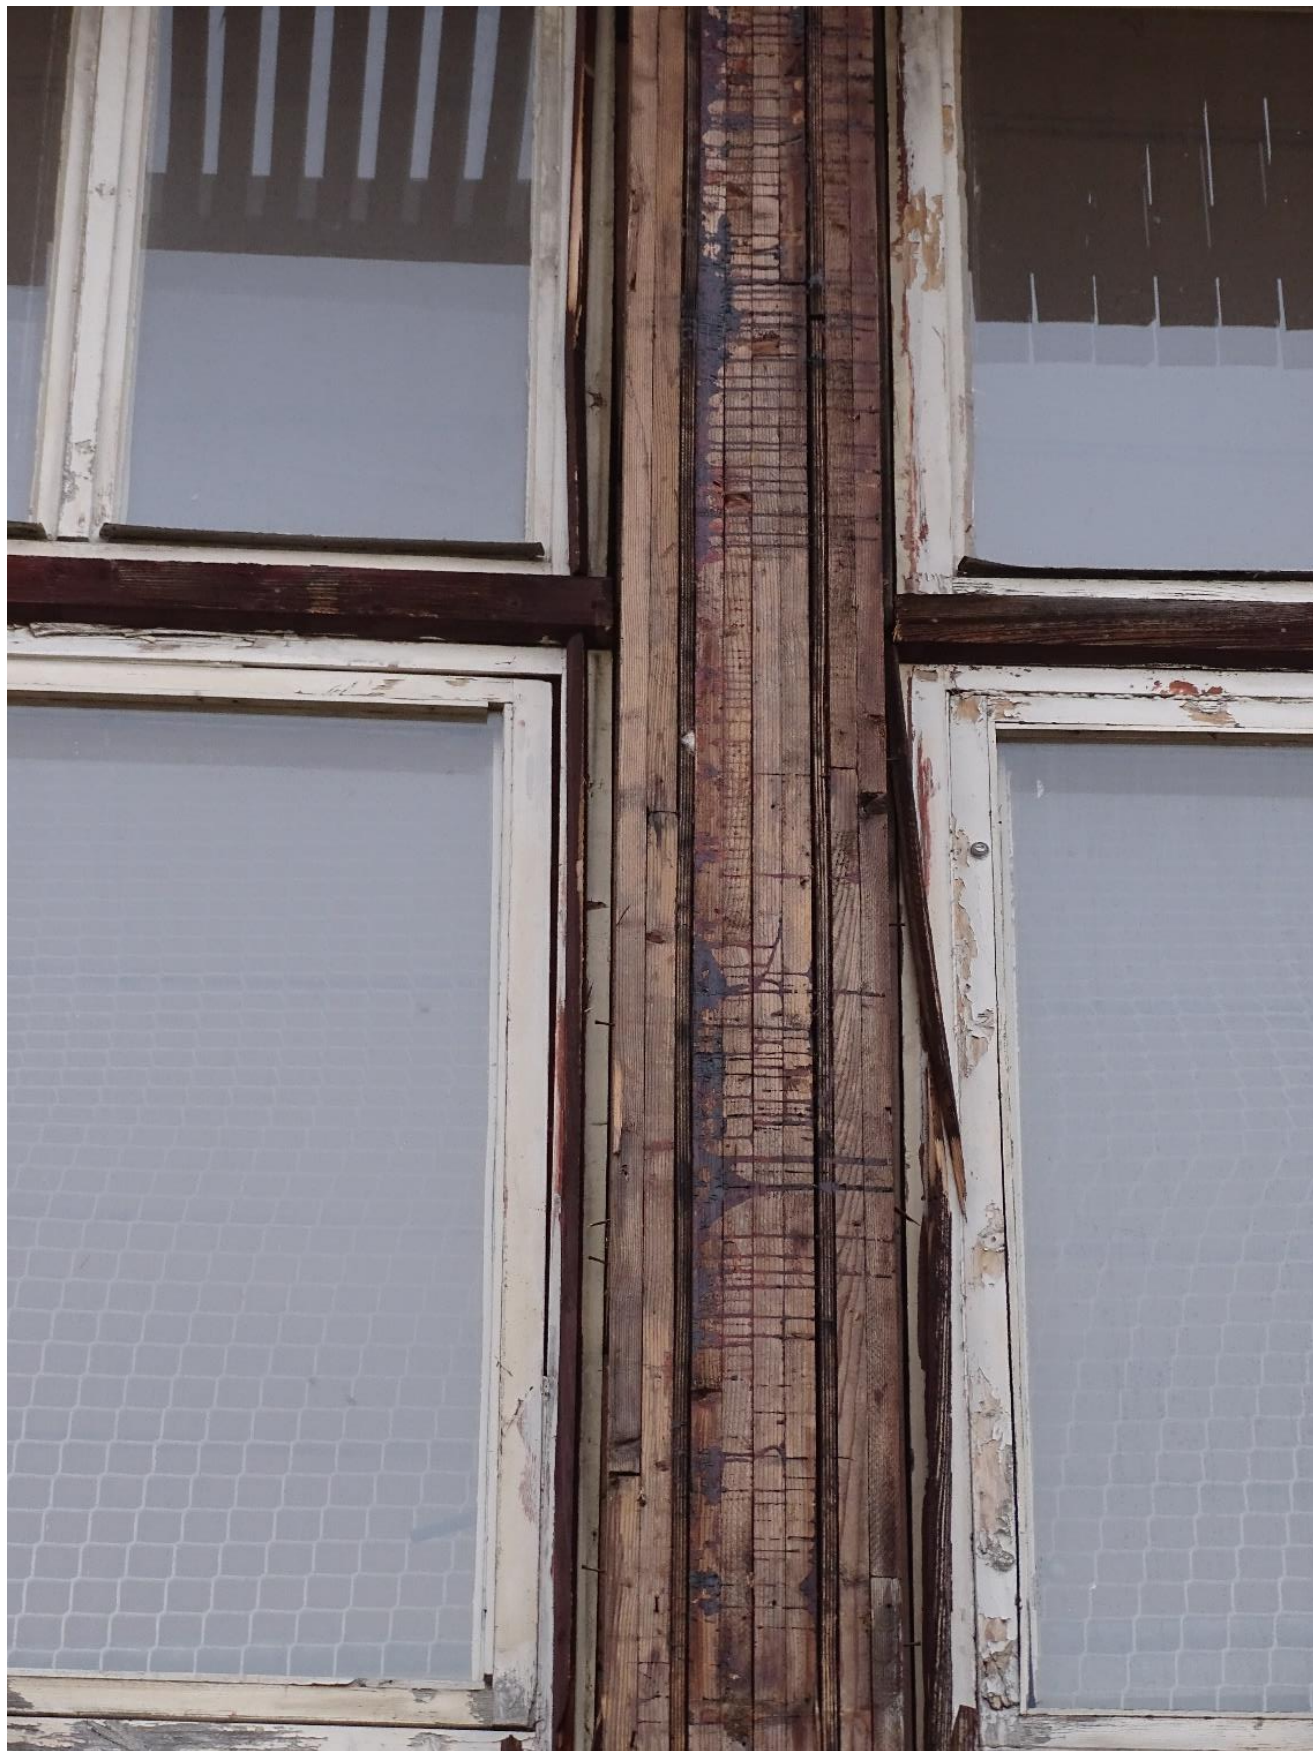
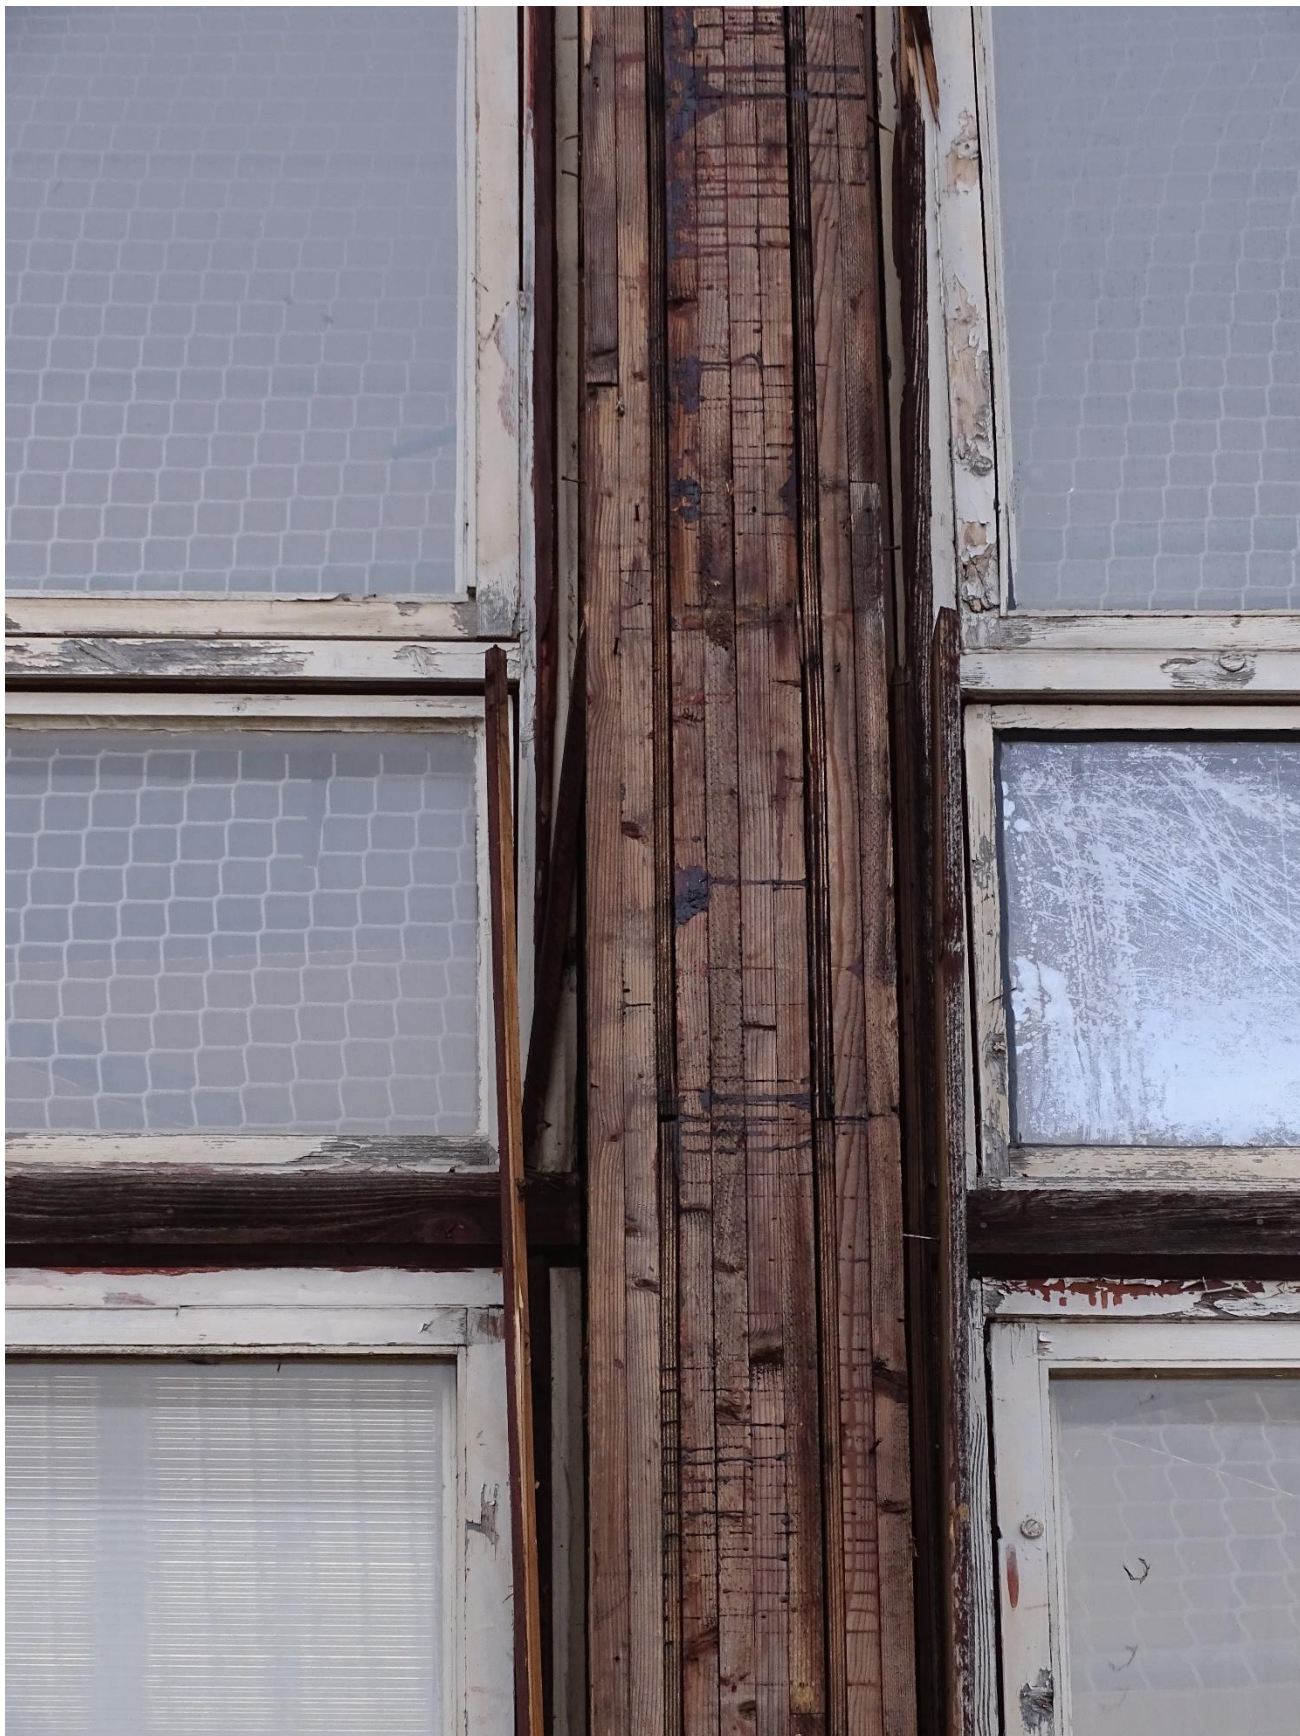
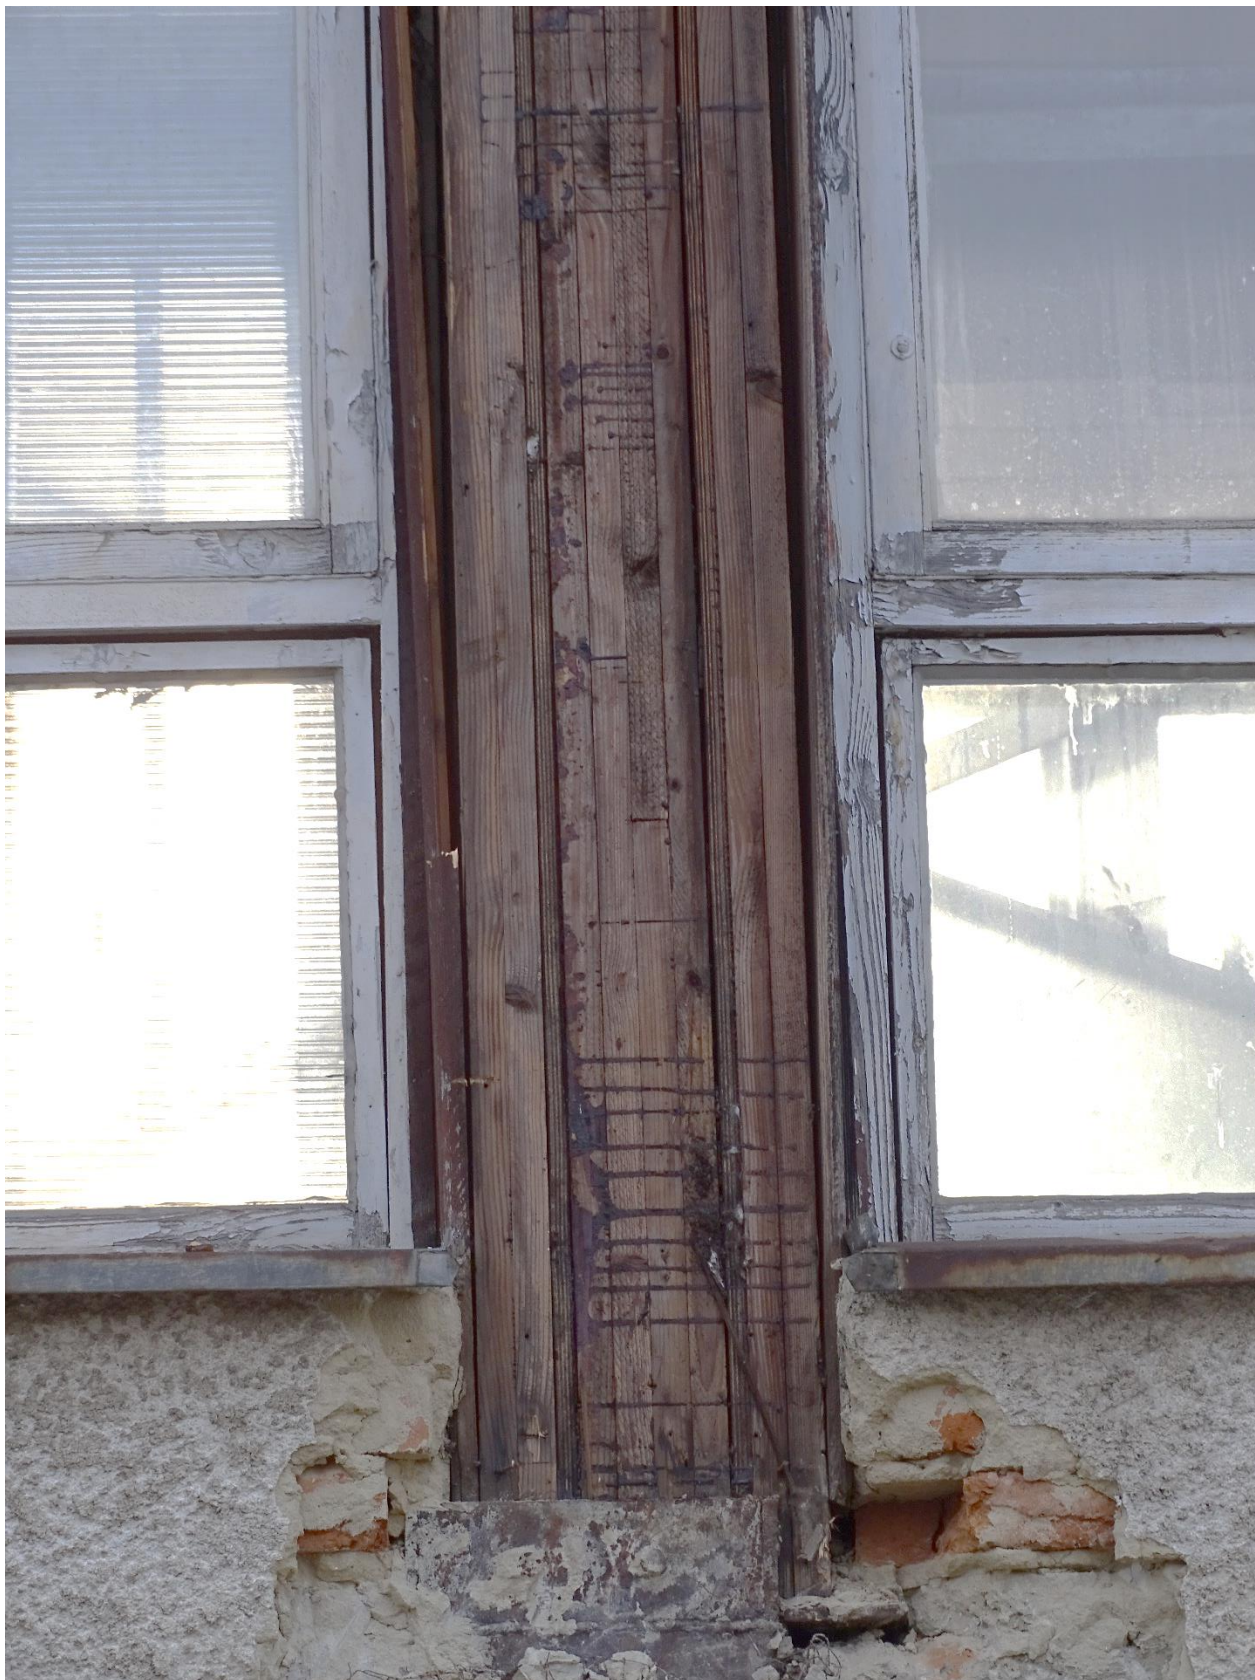
Obr. č.26 – Foto – plocha exteriérovej pásnice stĺpa v hornej tretine

Obr. č.27 – Foto – plocha exteriérovej pásnice stĺpa v stredovej tretine

Obr. č.28 – Foto - plocha exteriérovej pásnice stípa v spodnej tretine

Na plochách stykov lamiel pásnic a stien preglejok je možné pozorovať výtoky lepodla, ktoré je stmavnuté na modročiernu farbu, popraskané a odlupuje sa od steny preglejky na ktorej je vytečené, a dá sa usudzovať že kondícia materiálu zmenená v priebehu času a vplyvu horeuvedených faktorov degradovala do miery ovplyvnenia lepených spojov. Z tohto pohľadu sa pre účely prepočtu bez absencie podrobného materiálovo-chemického laboratórneho prieskumu bude uvažovať profil stĺpa i väzníka ako kompaktný (predpoklad zabezpečujú klince husto preklicované cez pásnice), ale pre vyhodnotenie sa určí overenie súčasného stavu s vplyvom súčiniteľov degradácie (viď časť D tohto prieskumu) za účelom informácie pre správcu, akou hodnotou tiaže snehu možno danú strechu zaťažovať.

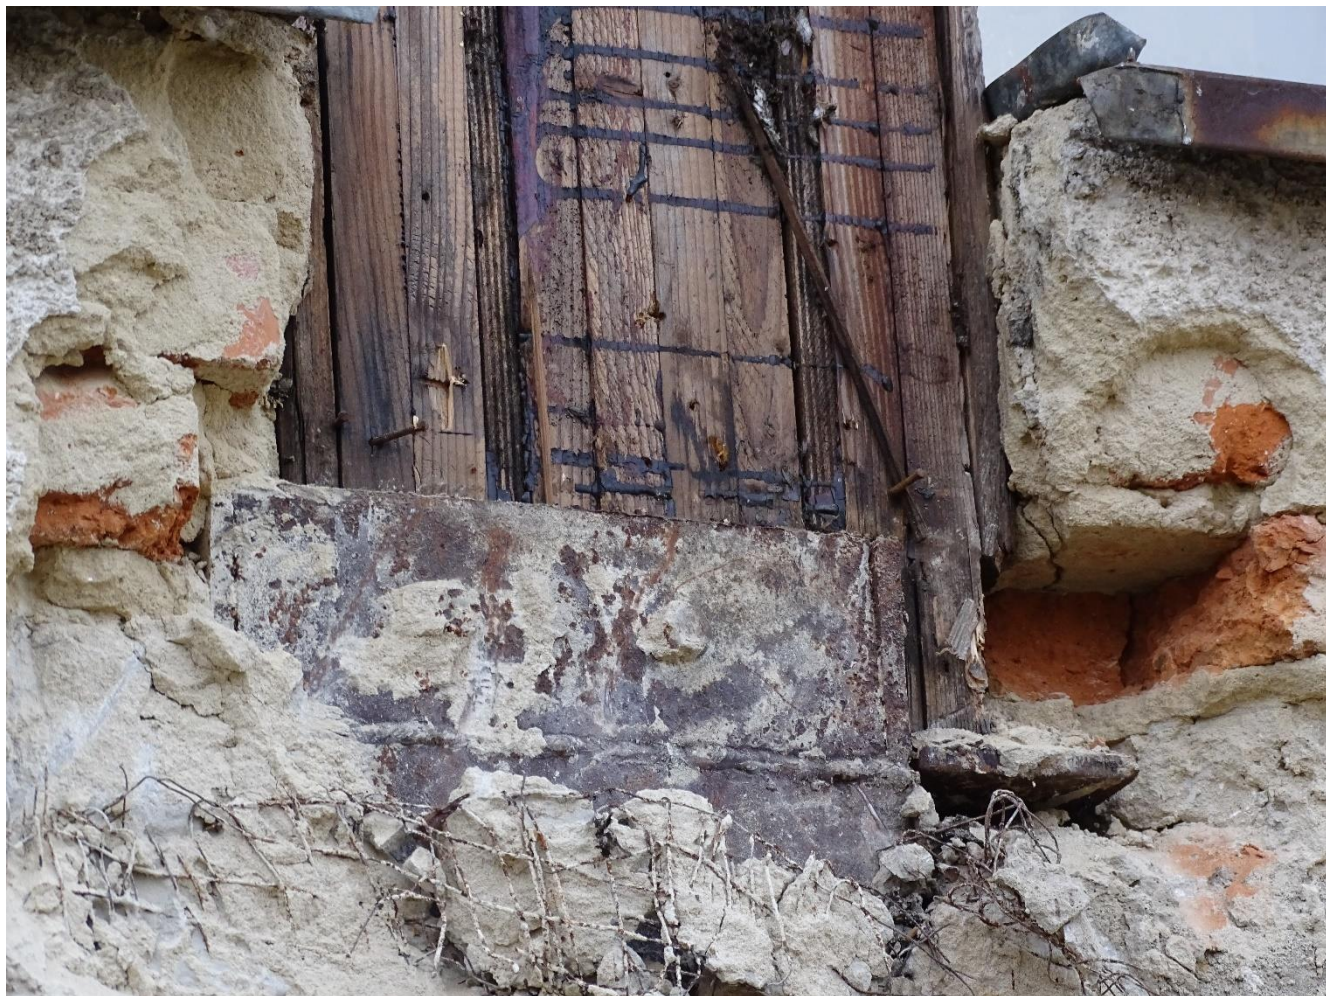
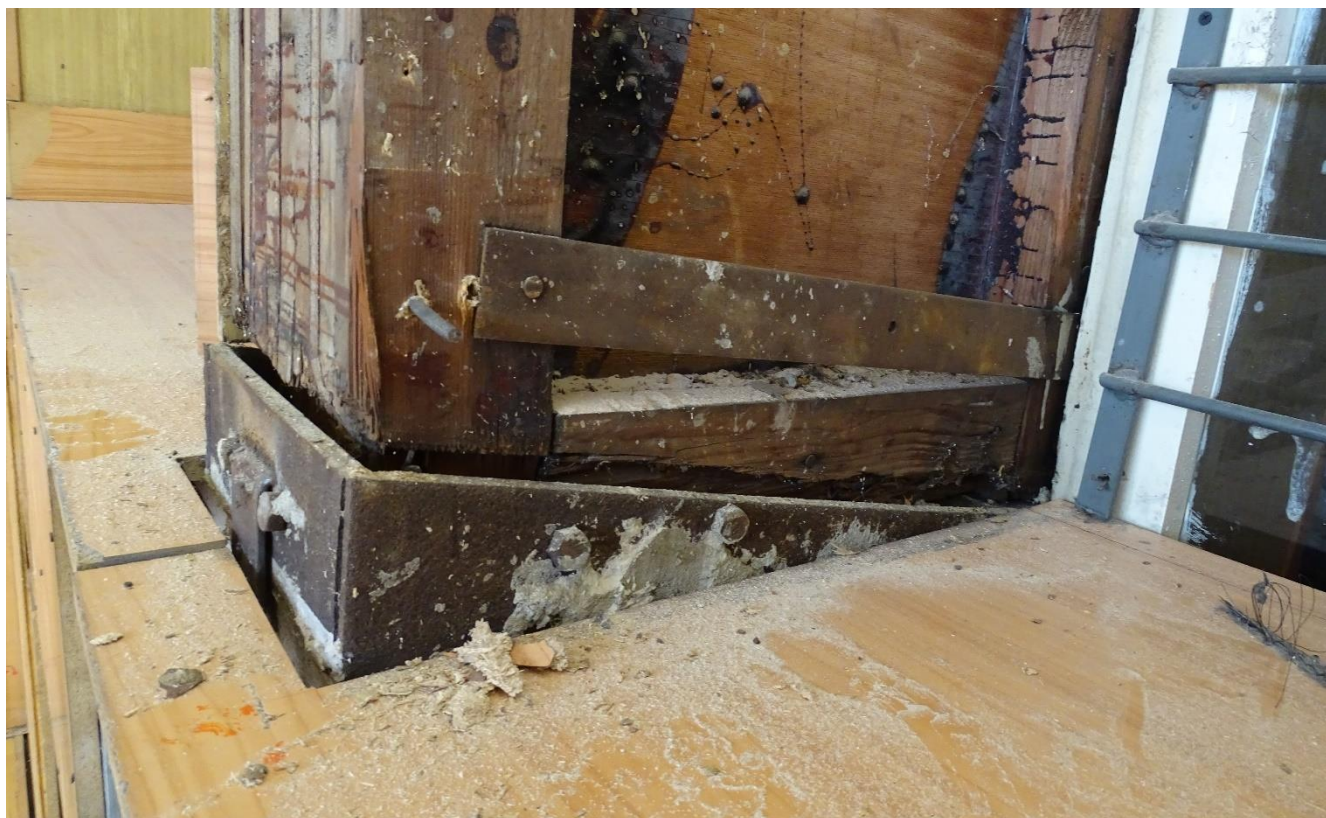
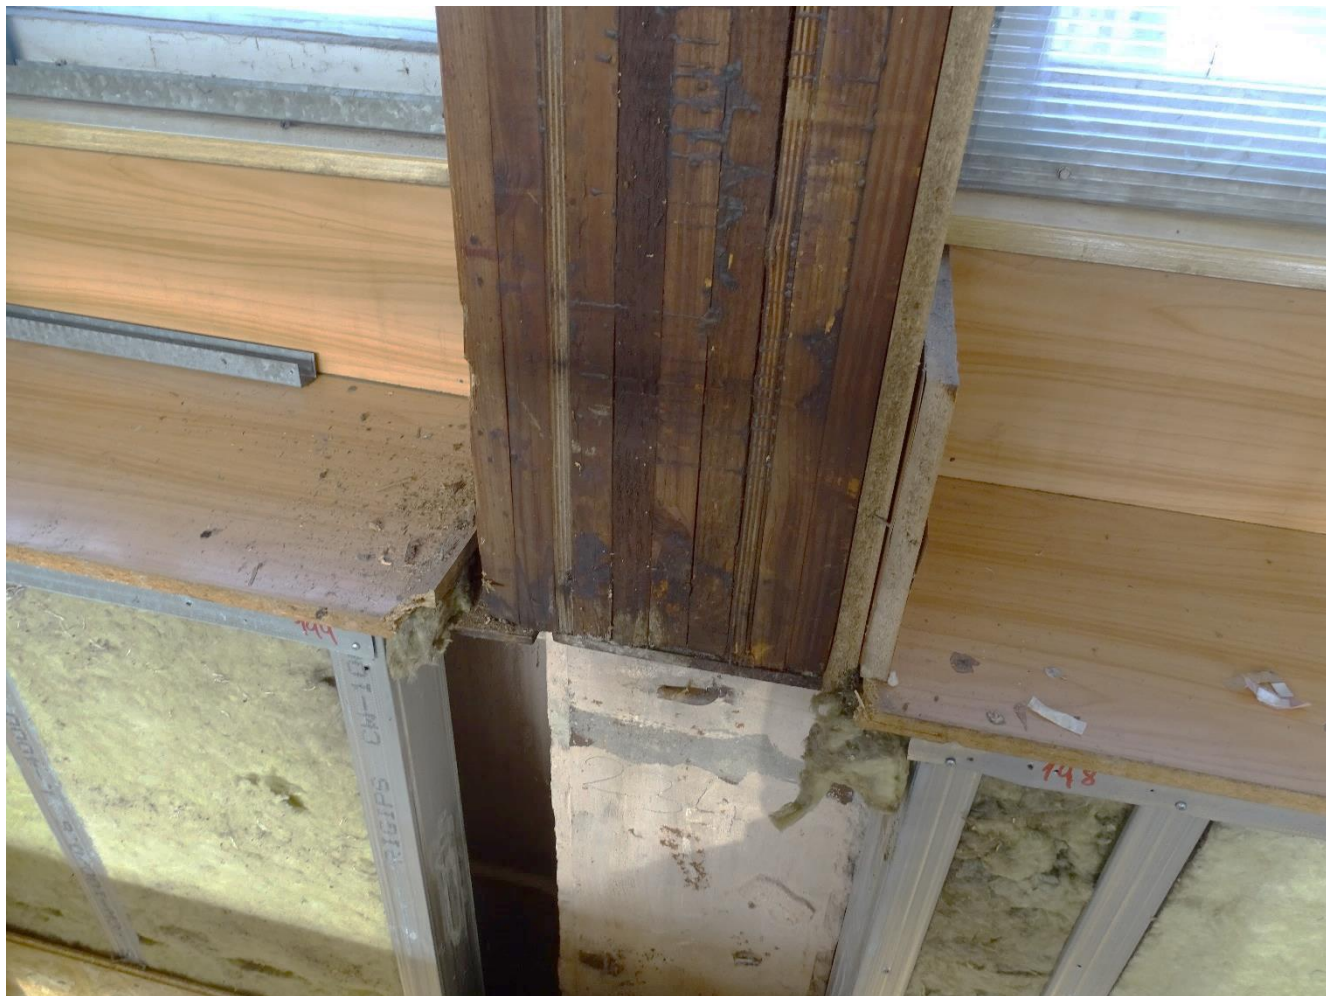
Obr. č.29 – Foto – Detail pätý stĺpa na exteriéri

Obr. č.30 – Foto - Detail pätý stĺpa v interiéri – pohľad bočný

Obr. č.31 – Foto – Detail päty stĺpa v interiéri pohľad čelný

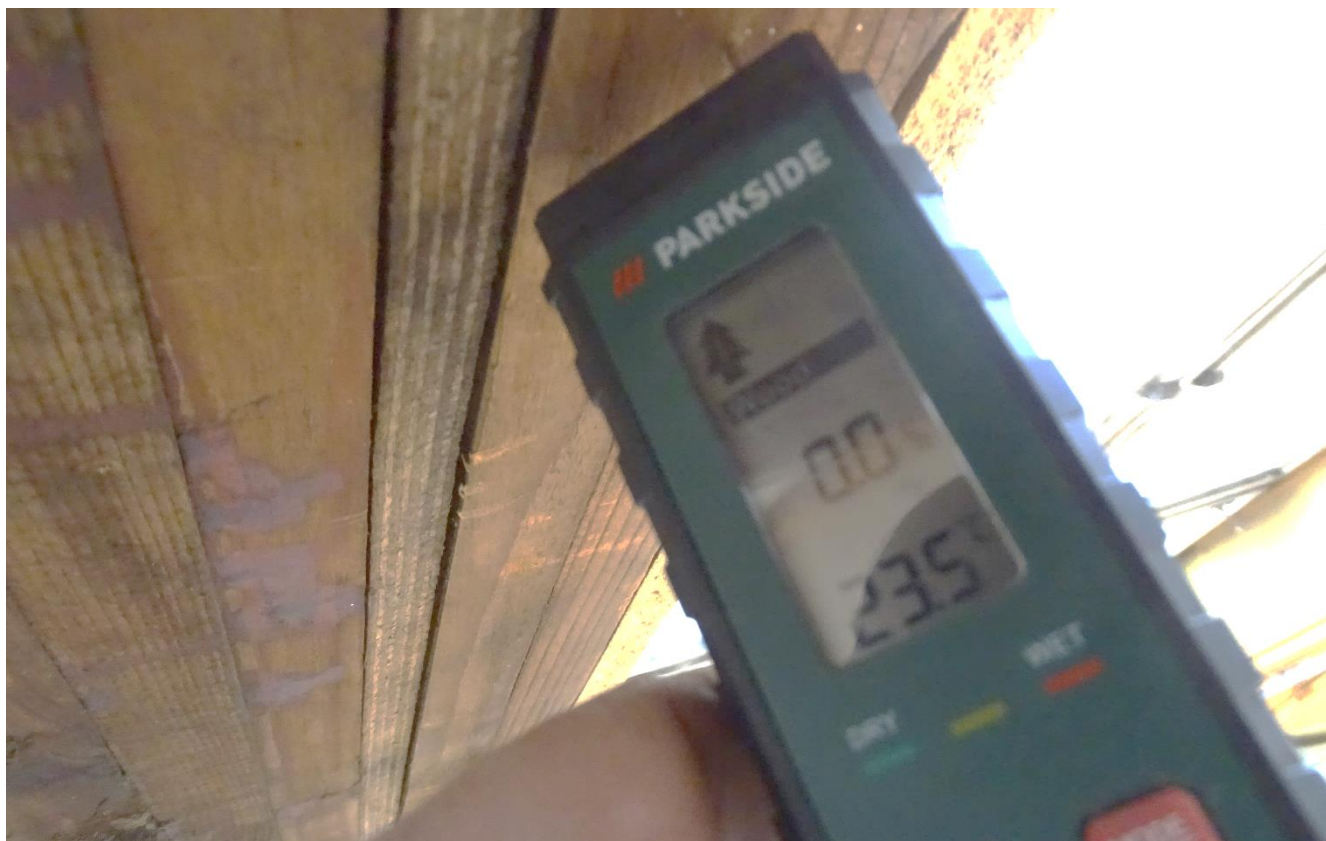
Obr. č.32 – Foto – Meranie vlhkosti pásnice stĺpa na interiéri

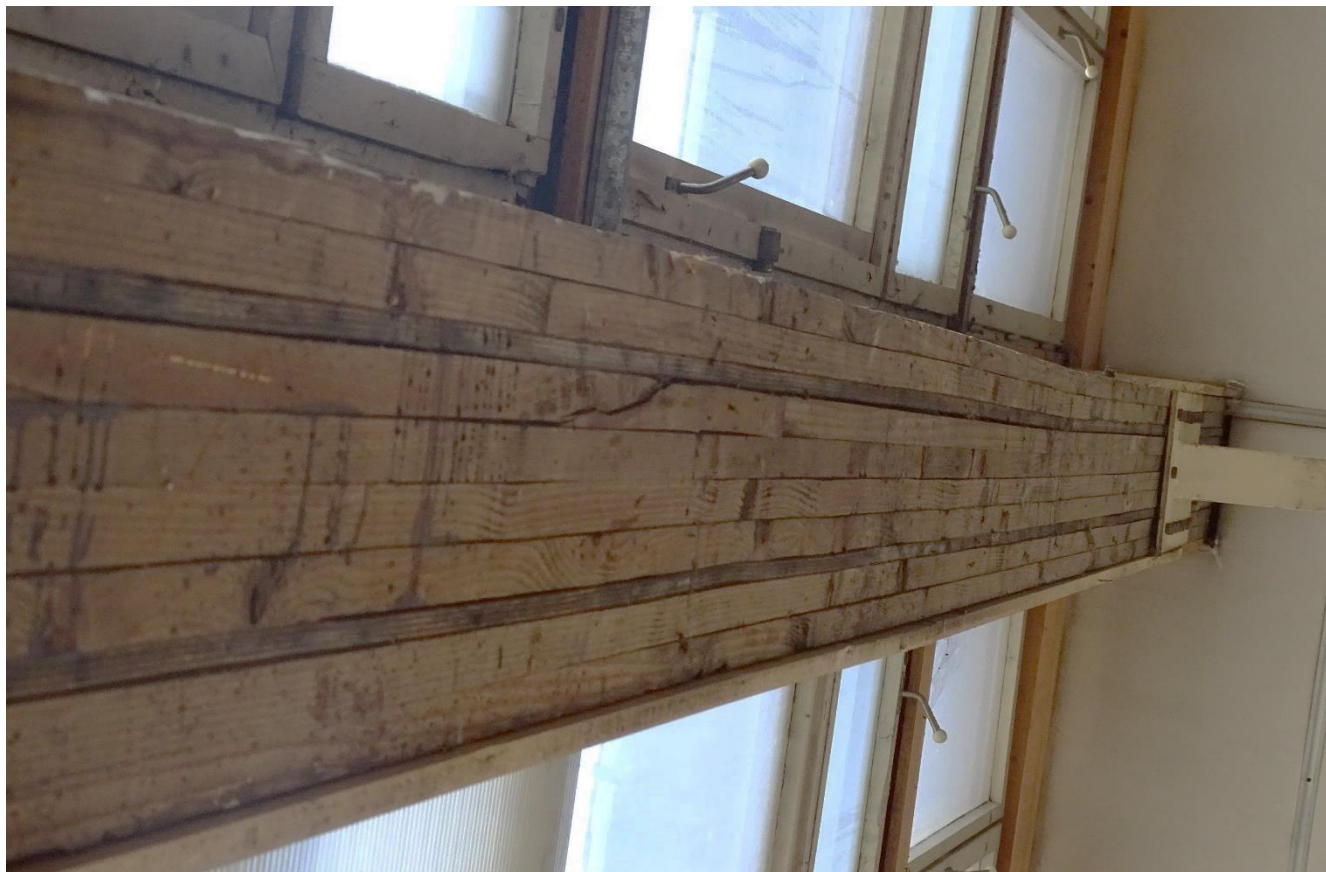
Obr. č.34 – Foto – Pohľad na stĺp v interiéri s miernym vybočením v mieste pod styčnikom rohovej vzpery

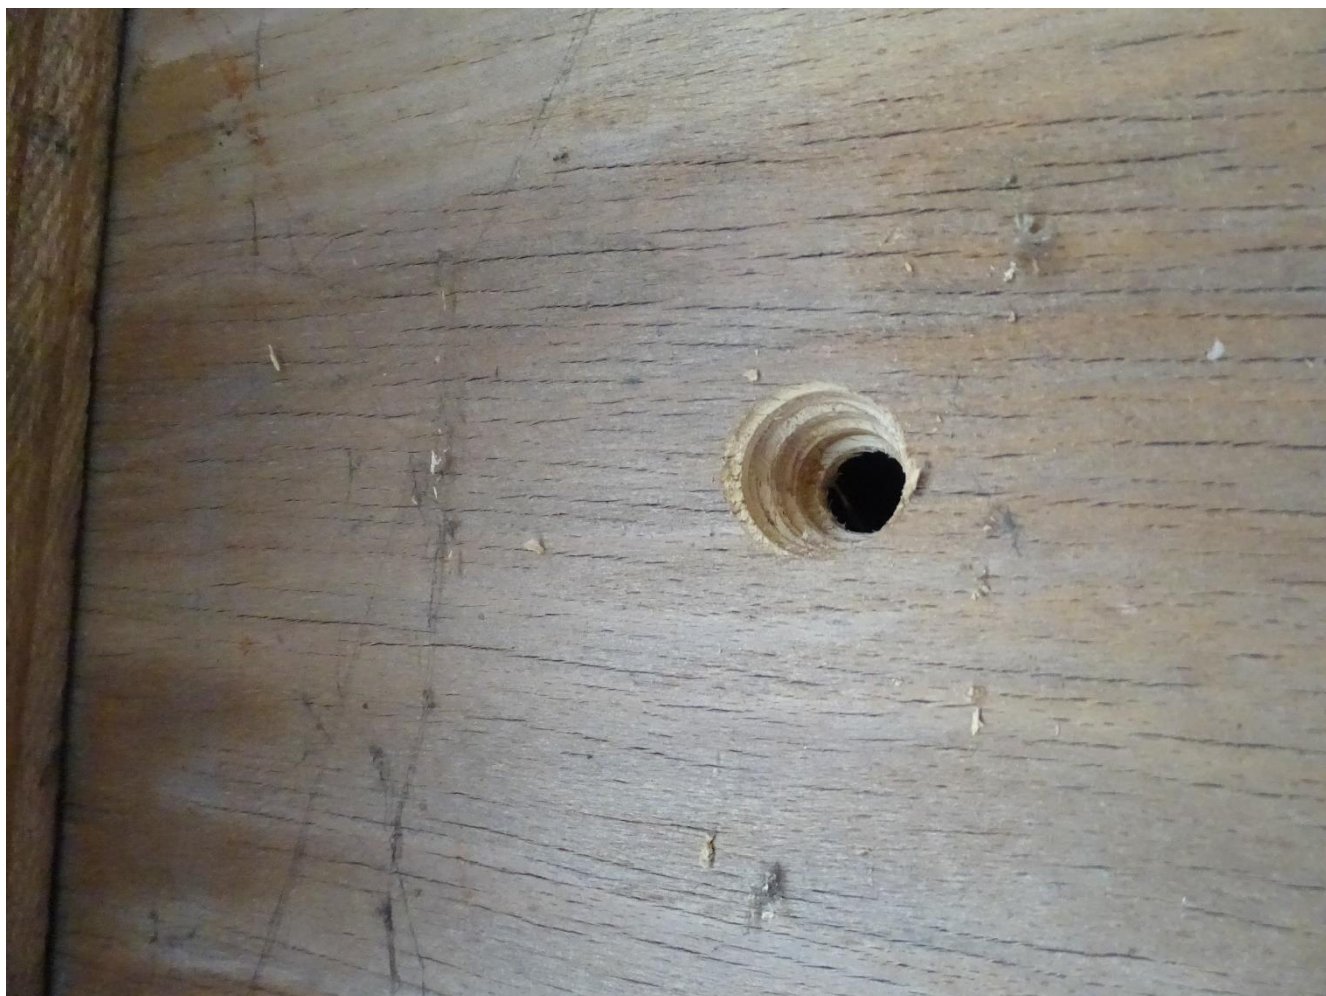
Prierez stĺpa bol postupnými návrtami cez preglejkovú stenu v blízkosti neutrálnej osi overovaný, do akej miery je priestor medzi dvomi stenami z preglejky hr. 15mm dutý.

Obr. č.37 – Foto – Návrt steny pre kontrolu dutosti/výplne
