## A/ OBHLIADKA JESTVUJÚCEJ NOSNEJ KONŠTRUKCIE TELOCVIČNE

| NÁZOV STAVBY | : <b>ZŠ STAŠKOV - TELOCVICŇA</b> |
| MIESTO STAVBY | : <b>k.ú. Staškov; C/KN 185/1; 185/2</b> |
| VYPRACOVAL | : <b>Ing. Pavol MASLÍK - INKAMA, Májová 1390/21, 022 01 Čadca</b> |

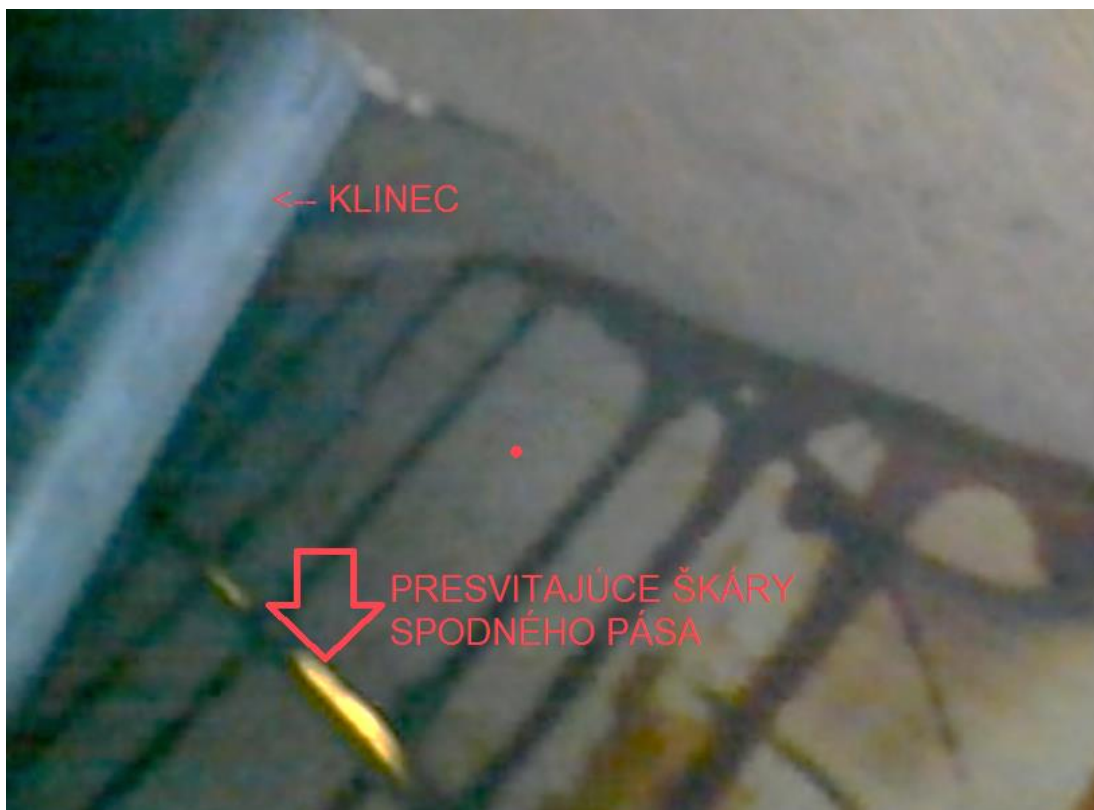
Obr. č.38 – Foto – Endoskopická snímka z vnútornej dutiny stĺpa

Z uvedených fotografií je badať rozovretie lepených škár medzi stenami a pásnicami lepeného profilu stĺpov, a to možno usudzovať z viacerých faktorov:

- Vplyv stárnutia materiálov konštrukcie vrátane samotného lepidla (tak z titulu materiálovej bázy lepidla, ale i vplyvom vlhkostných zmien spojených s priebehom ročných období, ktoré majú za následok putovanie rosného bodu v konštrukcii)

- Na začiatku životnosti nedostatočná a následne absentujúca ochrana dreveného prvku stĺpa s ohľadom na detaily prípoja okien (prestupy vlhkosti, pár a variovanie gradinetov teplôt tvoriacich v priebehu ročných období kondenzáty ovplyňujúce lepené spoje)

- Vplyv celkovej doby zlepeného spoja a následná preluka – t.j. doba do ktorej sa zlepené a uskladnené väzníky a stĺpy vztýčili do podoby nosnej konštrukcie a následne došlo ku ich ochráneniu dreveným obkladom (na exteriéri perodrážkou a interiéri drevotrieskovými plošnými doskami)

- Z dnešného pohľadu nevhodné spoje/details stykov okenných rámov a „riešenie“ špaliet (tvorí ich len obklad okolo dutiny medzi rámom okna a priečkami profilu stĺpa)

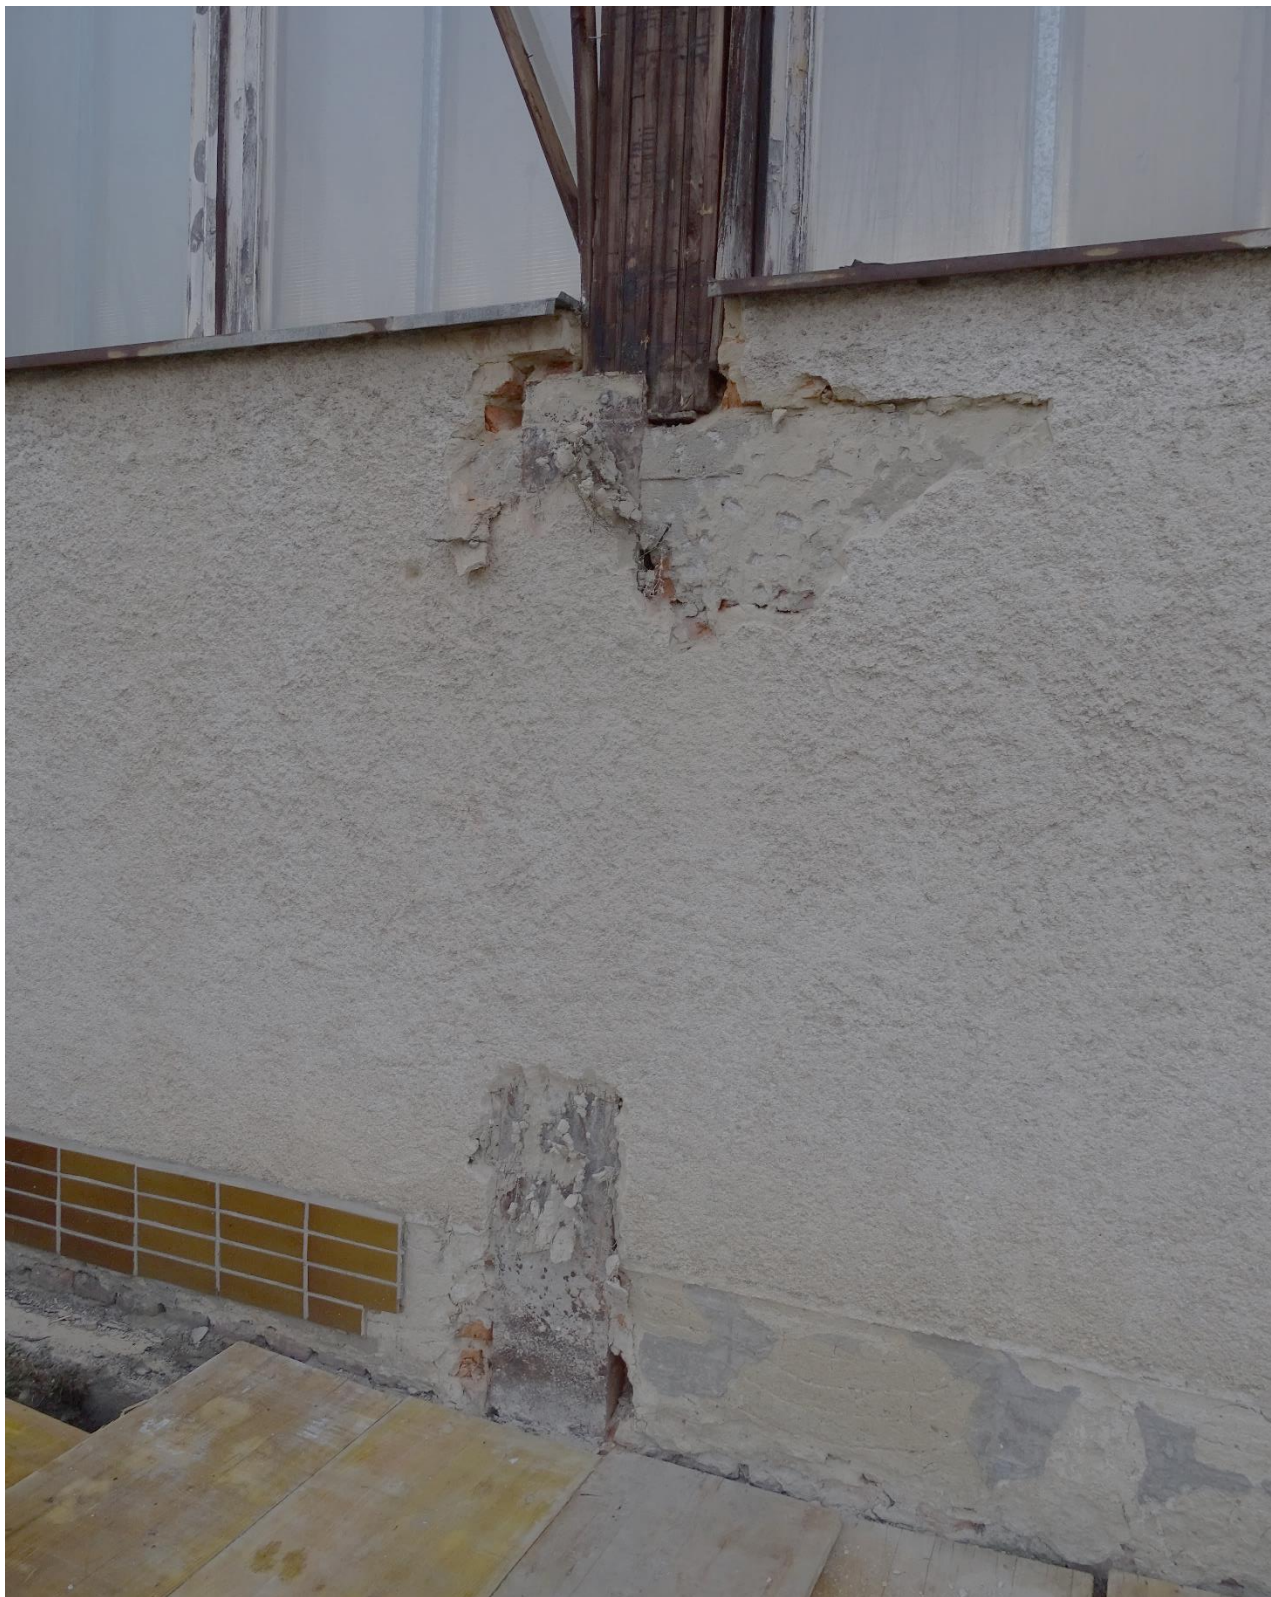
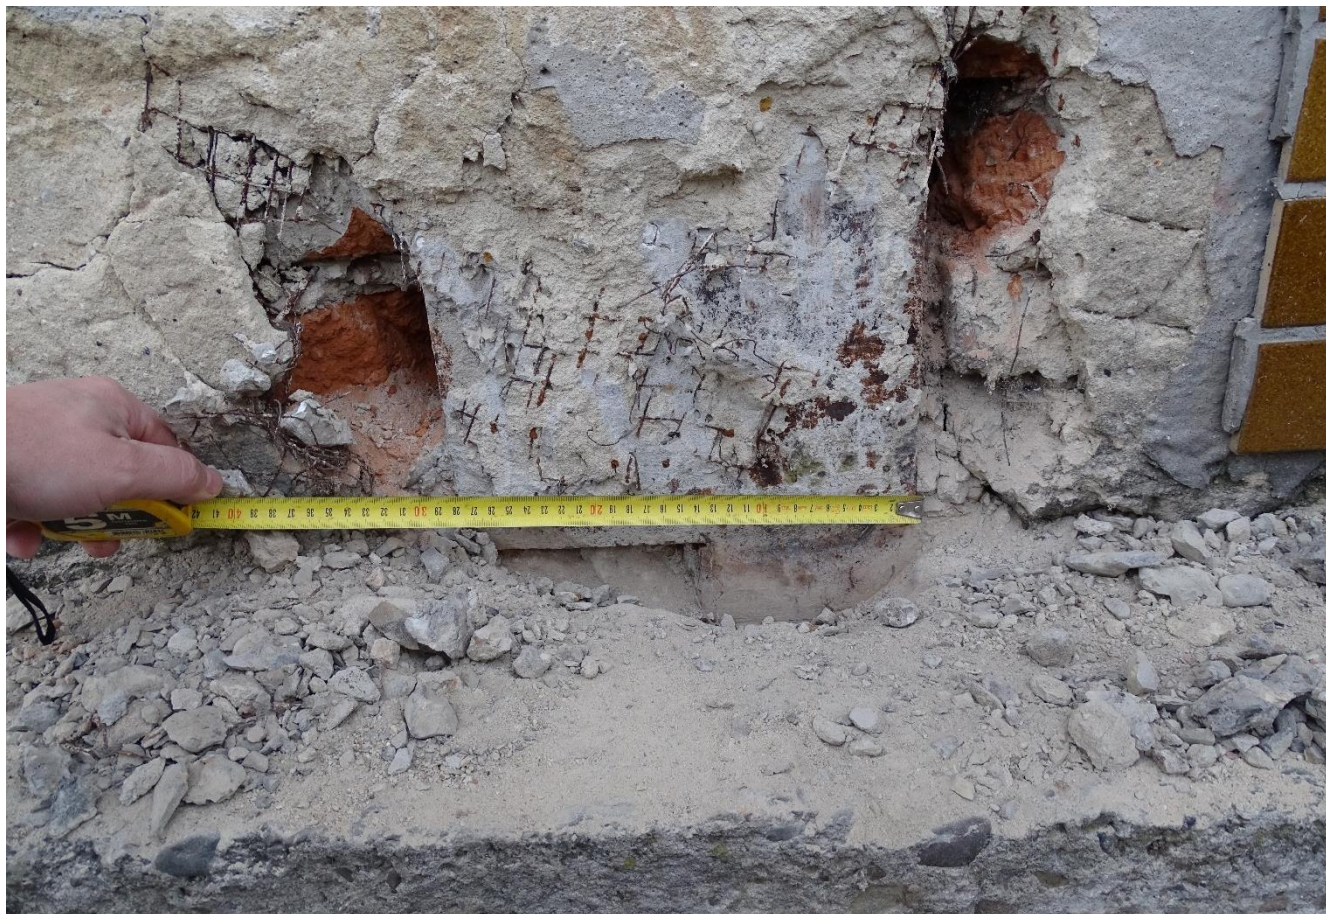
Pod päťou stĺpov sú zhotovené oceľové sedlá z oceľových plechov hr. 10mm ktoré sú po obvodovej hrane uložené na železobetónové vence rozmeru cca 340/400mm. Pod stĺpami priečnej väzby sú zhotovené pilieriky rozmeru cca 300/600mm z plných pálených tehál opatrené na rubovej strane oceľovým provilom U č 280 ktorý je po výške pilierika zakotvený/zavlečný do betónu základového pásu.

Obr. č.42 – Foto – Exteriérová časť pilierika s oceľovým U č.280

Obr. č.43 – Foto – Prechod oceľového U č. 280 do betónu základového pása

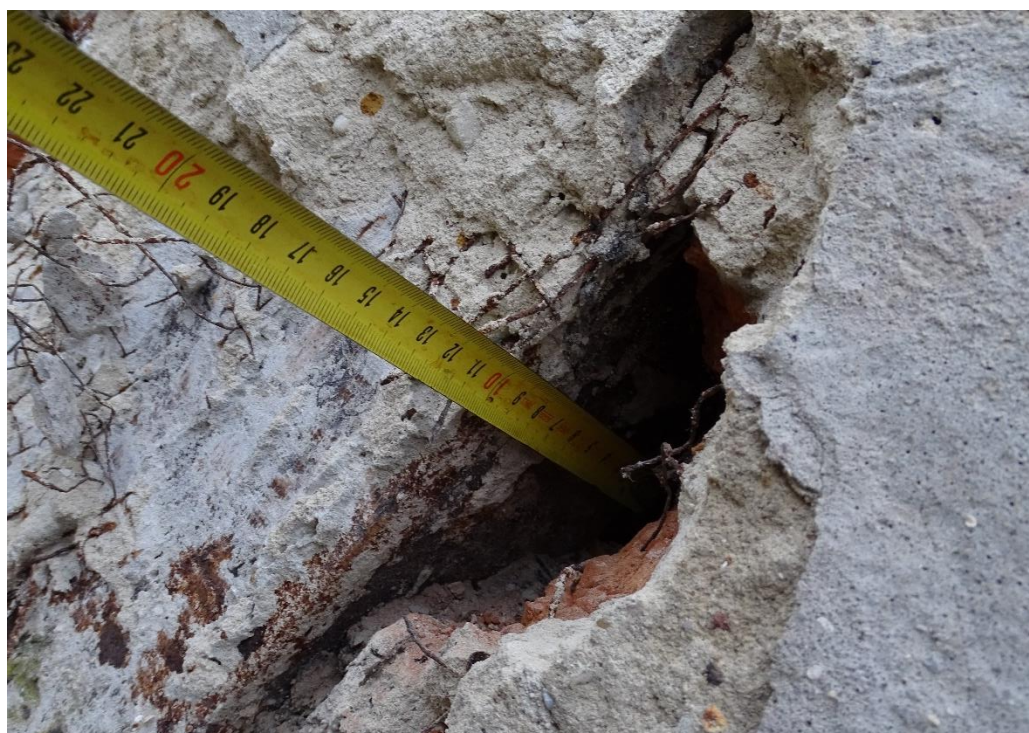
Obr. č.44 – Foto – Zemranie pásnice U č.280

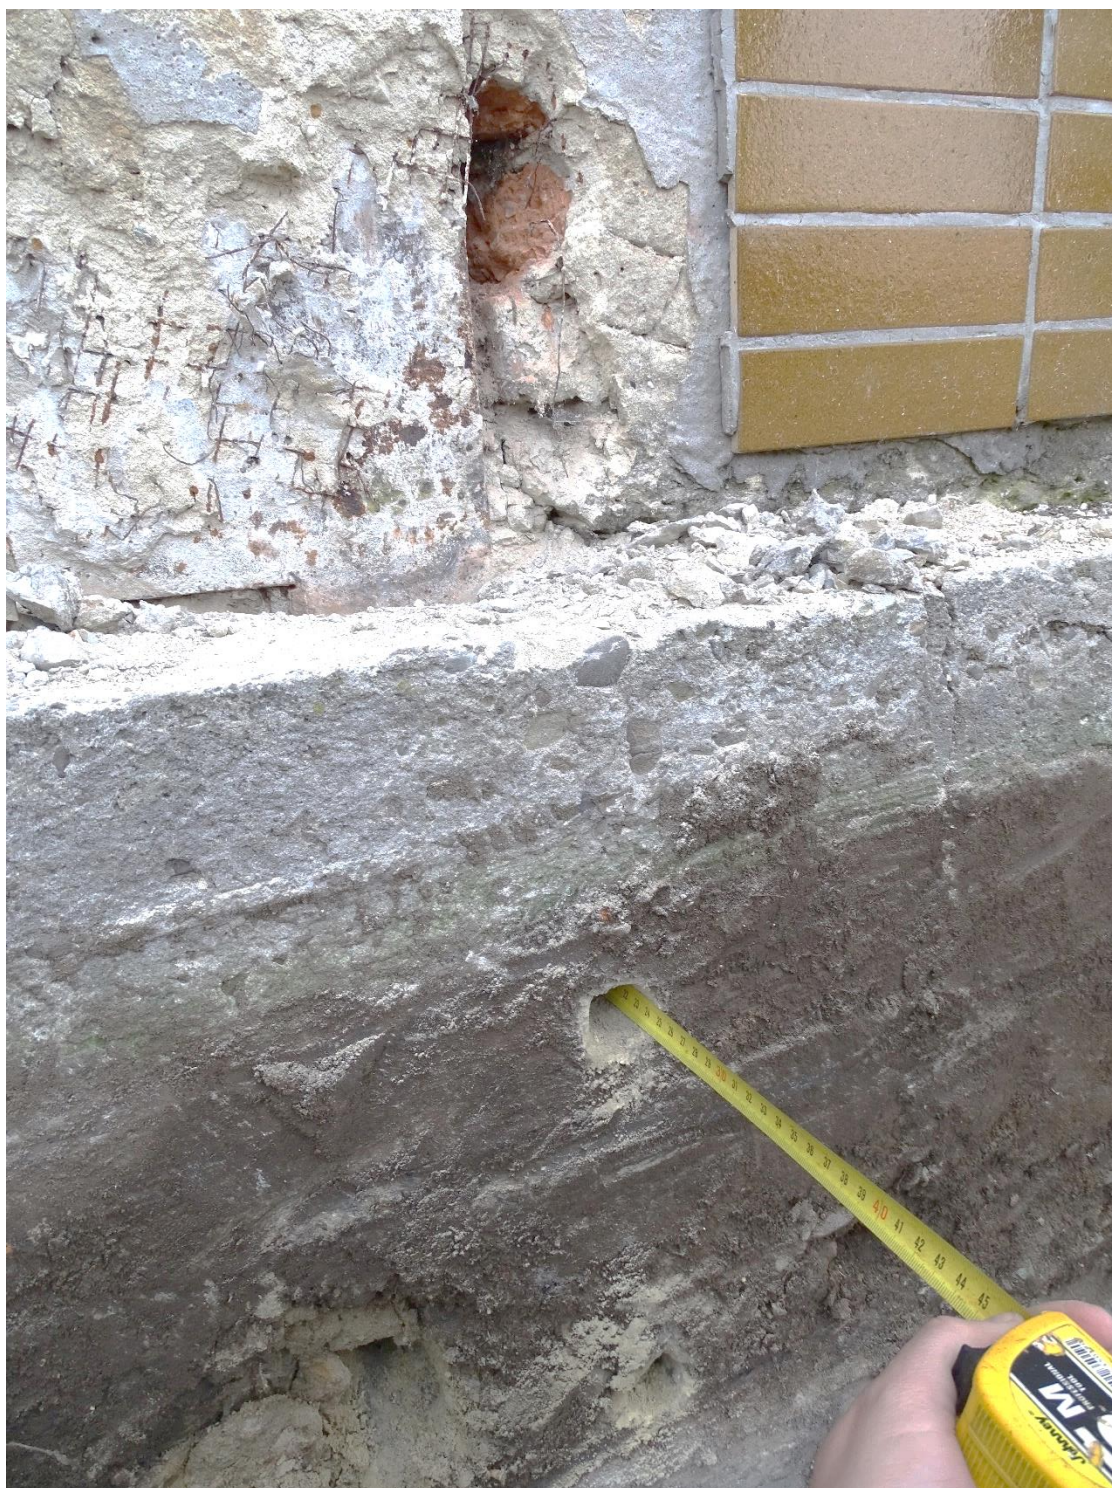
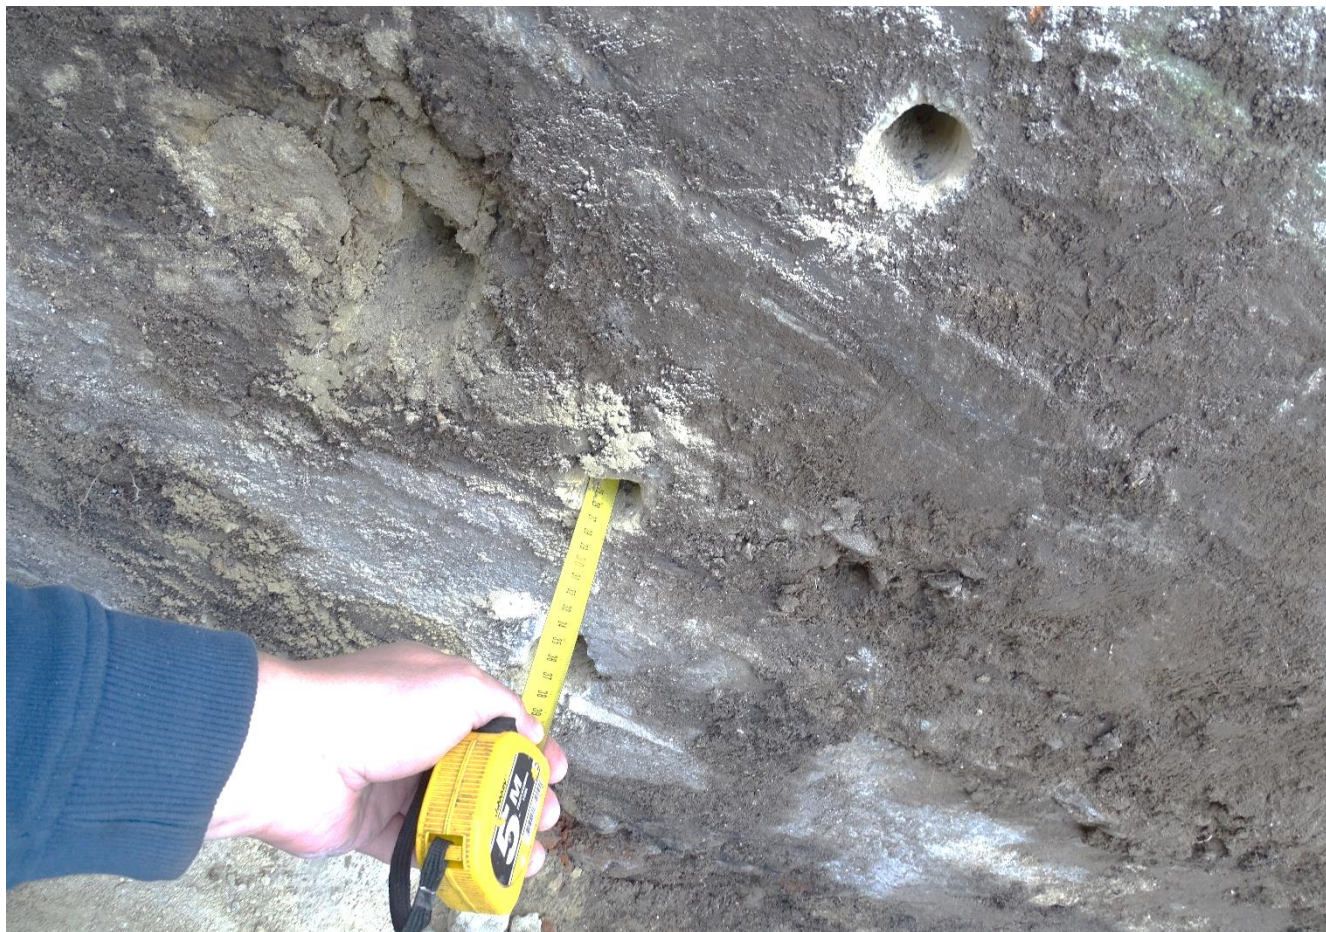
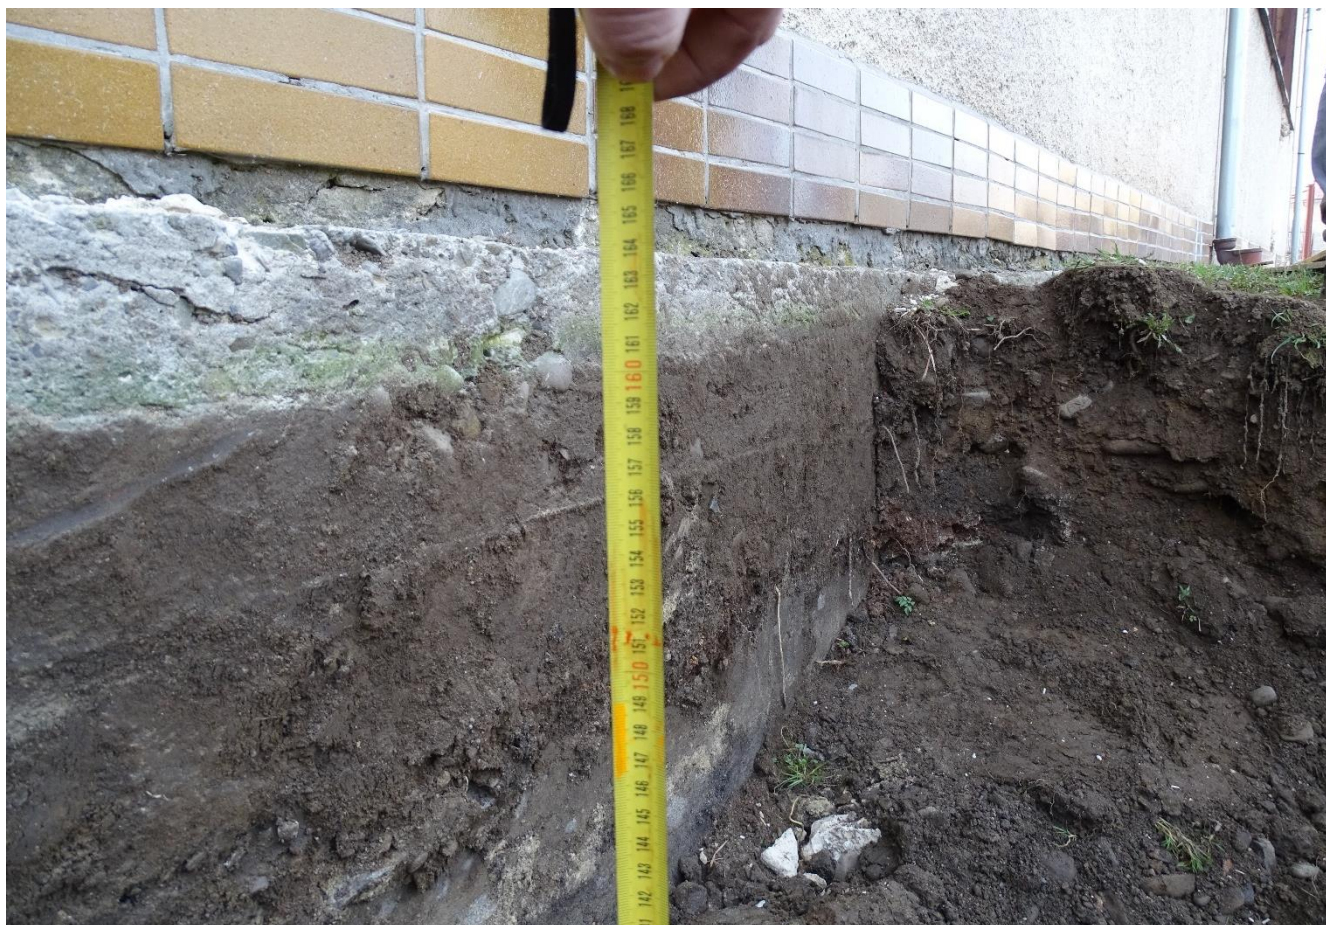
Obr. č.45 – Foto – meranie šírky drieru základového pásu

Obr. č.46 – Foto - meranie šírky drieru základového pása

Obr. č.47 – Foto – meranie hĺbky základového pása

Základové konštrukcie po obnažení výkopovými sondami sú v dobrej kondícii, bez vplyvu degradácie štiepením, odlupovaním, či drolením betónu, síč' nie sú chránené hydroizolačnými vrstvami, ani nie je prítomný ani systém drenáže základových pásov. Hĺbka základového pása od U.T. je cca 1,80m, dĺžka je rozmeru 0,940/0,800m a základový pás je odhadovaný (keďže z rubovej línie nebolo možné pás celkom prevrátať kvôli limitu vrtáka a z interiéru nebola výkopová sonda realizovaná keďže telocvičňa je do dnešných dní v prevádzke) ako centrický o rozmeru 1,450/0,980m.
